# RAPPORT D'INTERVENTION

Diagnostic des réseaux humides dans le cadre d'une catastrophe naturelle sécheresse

Affaire N: AFF0045078

Adresse: 62930 WIMEREUX

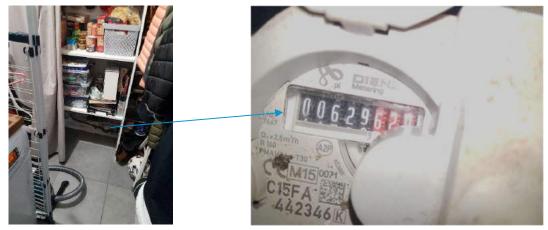
Nous avons effectué une mesure débitmétrique au compteur d'eau potable : aucune consommation n'est mesurée sur 10 minutes.

Compteur AEP - Localisation et contrôle débitmétrique

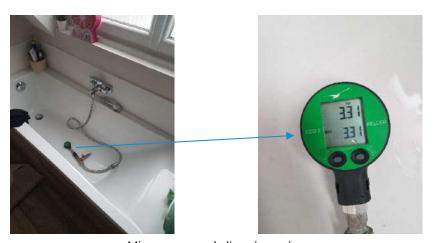
Nous avons réalisé un essai de pression du réseau interne (vanne d'arrêt du compteur fermée) : essai conforme – aucune baisse de pression n'est mesurée sur 5 minutes.

Mise en œuvre de l'essai pression

Ces investigations nous ont permis de mettre en évidence l'absence de fuite sur le réseau d'eau potable.

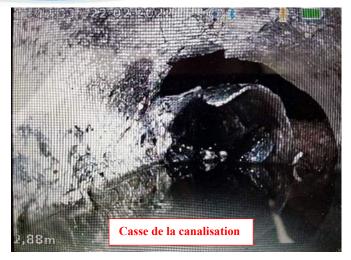
- Une casse de la canalisation à environ 3 mètres de RVEU/EV1 (localisée sous la machine à laver de la buanderie).
- Des fissures au niveau du coude remontant de dalle sous l'évier de la cuisine à environ 6,7 mètres de RVEU/EV1.

Localisation de la casse sous la machine à laver de la buanderie
